## GALLERIA - ABETE INVECCHIATO

**SWP/1 non strutturale (ns).** Pannelli in Legno massiccio per l'utilizzo non strutturale in all'interno (IW 67).

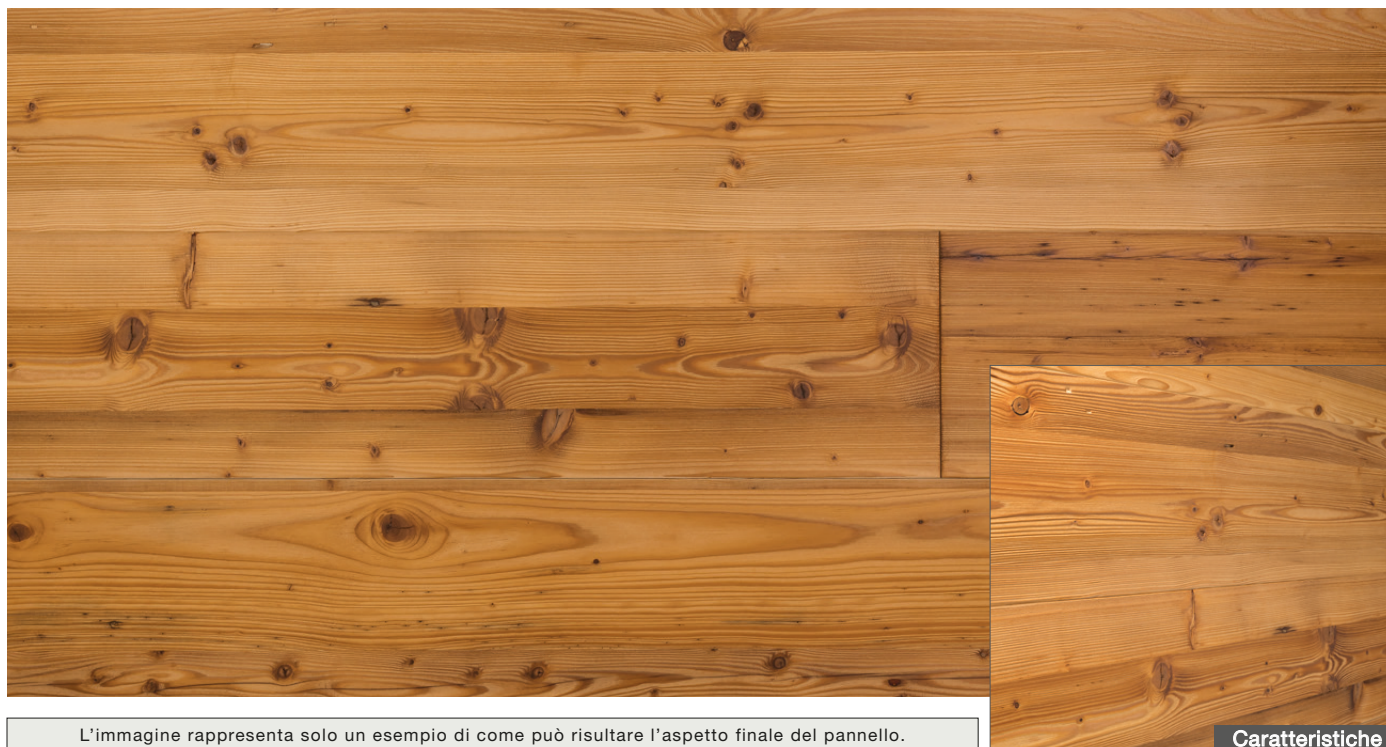
Praticamente con nodi sani, qualche nodo e nodi a baffo riparati possibili, cilindro midollare sporadicamente possibile, sporadiche tasche di resina possibile, tonalità simile al legno vecchio, omogenea per tutta la lamella superiore. Canastro leggero e differenze di tonalità di colore tipiche del legno, incollaggio senza difetti

L'immagine rappresenta solo un esempio di come può risultare l'aspetto finale del pannello.
